Mandat n° 4.089-3

**Bâtiment de l'hoirie André RAPIN
Parcelle n° 3450 – Avenue de la Sallaz 54
1010 LAUSANNE**

Relations entre les travaux de TRIDEL SA et du Métro
Lausanne-Ouchy SA (M2) et le bâtiment de l'hoirie André
Rapin

Réponses au questionnaire du 31.7.2006 Me Laurent Moreillon

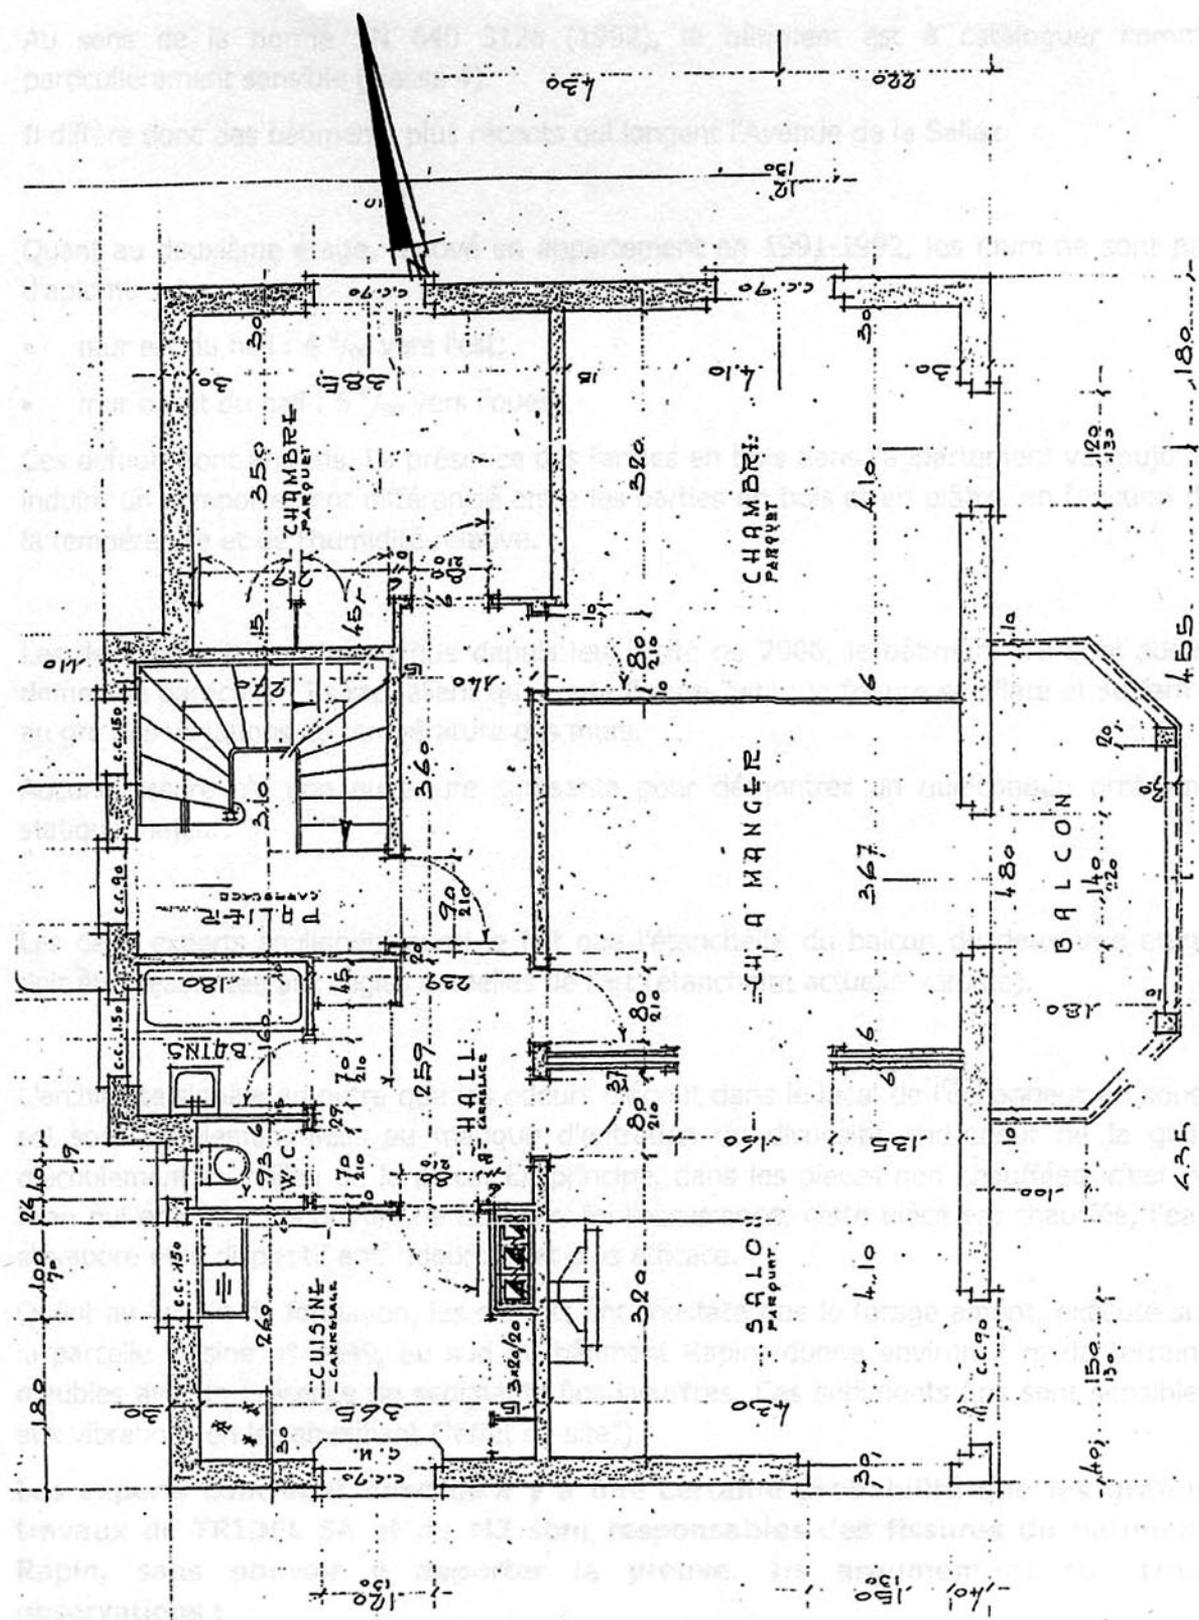
Figure 1 : Plan du rez-de-chaussée et du premier étage du bâtiment Rapin, à Lausanne

Le bâtiment ne comporte donc pas de contreventements pour reprendre les sollicitations horizontales de vent, de séisme ou de vibrations induites par des chantiers (figure 1). Il ne correspond donc pas aux règles de l'art actuellement en vigueur.

Au sens de la norme SN 640 312a (1992), le bâtiment est à cataloguer comme particulièrement sensible (classe 4).
